## Editorial

## LE SYSTEME KARSTIQUE DE LESVE Débit et bassin d'alimentation de la Vilaine Source

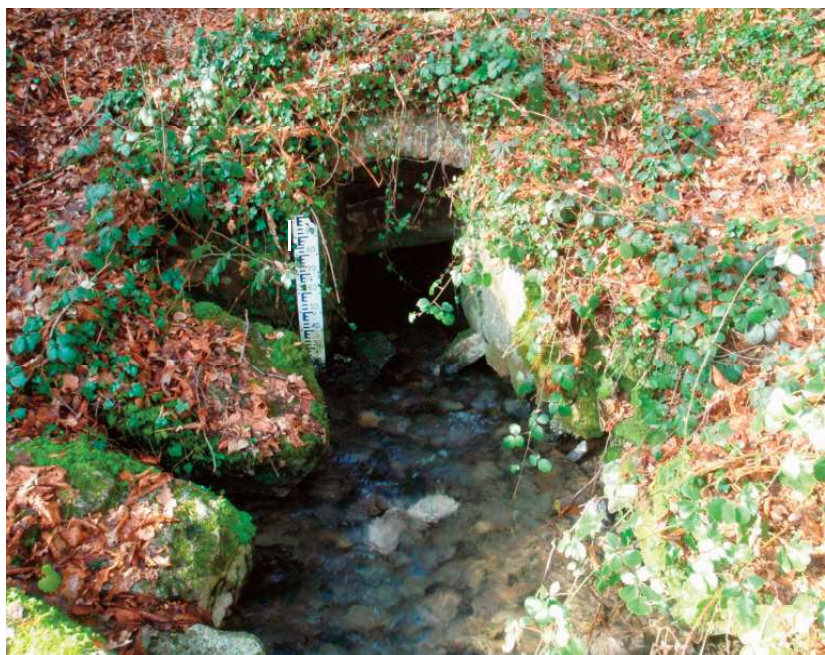
Fig 1. Même à l'étiage (comme ici en nov. 2019) et alors que la plupart des chantoirs sont à sec, le débit de la Vilaine Source reste soutenu grâce à la percolation lente qui alimente ce drain

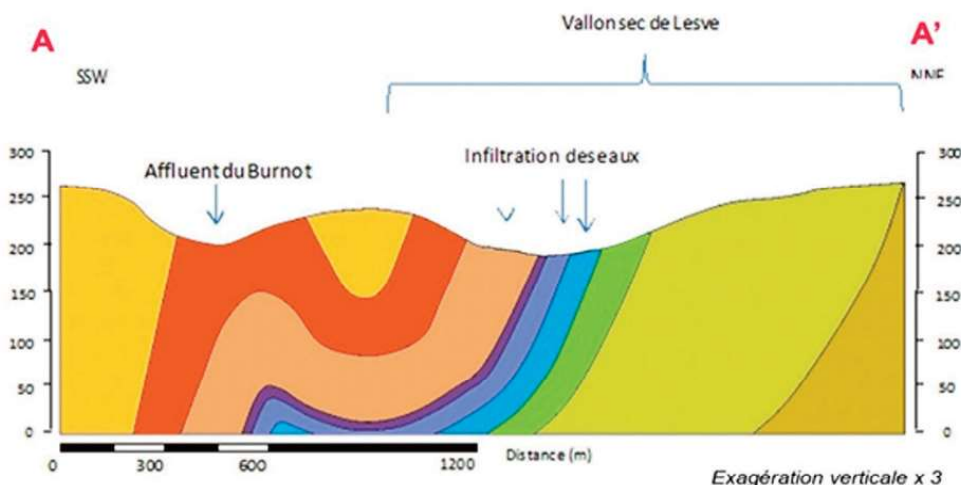
Fig.2. Coupe A-A' perpendiculaire aux bancs calcaires illustrant la position en fond de vallée des calcaires dévonien où se perdent les eaux de ruissellements et les sources provenant des grès.

La coupe selon l'axe A=A', (fig 2) perpendiculaire à l'axe des formations géologiques, recoupe le vallon sec de Lesve.

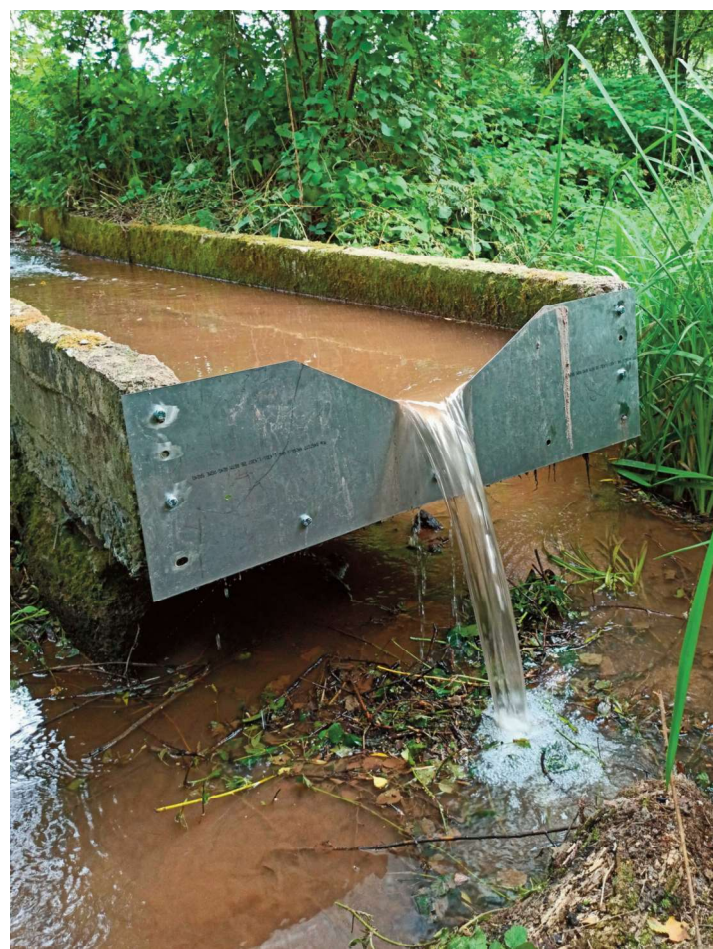
Fig. 4. Ce bief en béton (équipé d'un déversoir pour mesurer le débit) amène les eaux des étangs directement dans la grande doline du Trou du Moulin (point B), évitant que les eaux ne s'infiltrent au contact des calcaires givetien.

**B/ l'immense doline du trou du Moulin (477-042)** occupe le fond du vallon sur toute sa largeur. Son alimentation est pérenne et provient de sources dans les grès (au nord) qui se déversent dans les étangs sur le versant. Leurs trop-pleins canalisés dans des pertuis vers le fond du vallon sautent au-dessus de la bande givétienne, traversent la rue et déversent une eau claire dans le chantoir principal.

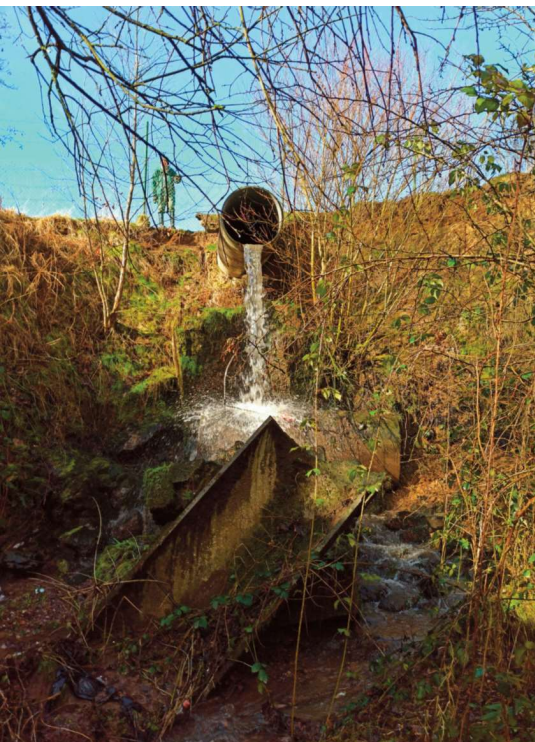
Fig. 6 Les eaux de ruissellement et de voirie canalisées et amenées jusqu'au Trou du Taureau (point C), où elles s'infiltrent dans le sous-sol . .

**C/ Le trou du Taureau (477-062)** s'ouvre au fond de la doline qui porte le titre peu enviable de chantoir-égout. Depuis 2011, le vallon de Lesve est équipé d'un système séparatif. Un collecteur est censé reprendre tous les égouts (vers la STEP de Wépion); et seules les eaux claires (ruissellement / toiture / voiries / sources) devraient se déverser dans les chantoirs. Au Taureau on constate que les deux buses continuent à drainer un certain nombre d'anciens raccordements à l'égout. Les odeurs ne laissent planer aucun doute.

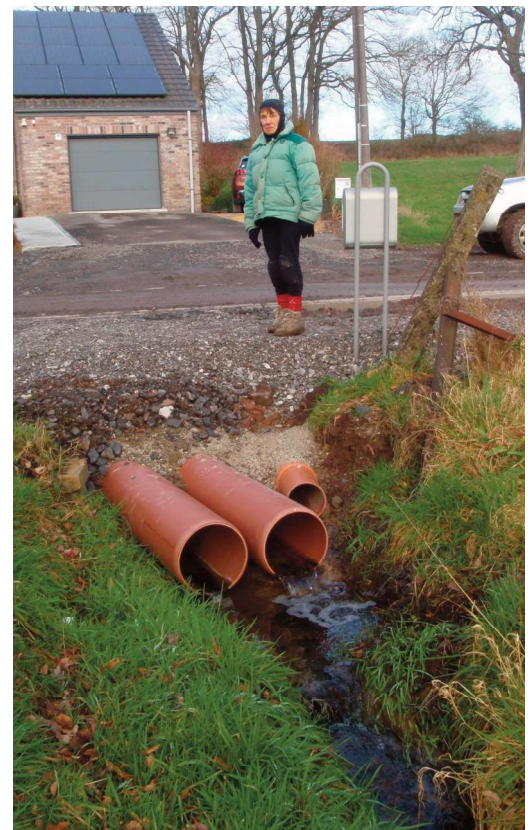
Fig. 7 Tout comme au Trou du Moulin, au Chantoir de la Coloration (point D) les eaux provenant du versant gréseux au nord du vallon de Lesve, sont canalisées au-dessus des calcaires givétiens pour se perdre au point bas du vallon sec et contribuer à l'alimentation de la Vilaine Source. . .

**D/ Le chantoir de la Coloration (477-031)**, reçoit un ruisseau depuis derrière les maisons, (flanc nord du vallon). Cet écoulement permanent est complété par les eaux pluviales recueillies par la rue. Il n'y a aucun écoulement important venant du sud; les eaux qui s'y perdent proviennent donc bien du flanc nord du vallon et passent une fois encore au-dessus du Givetien, pour venir alimenter les calcaires Frasniens et la Vilaine source....

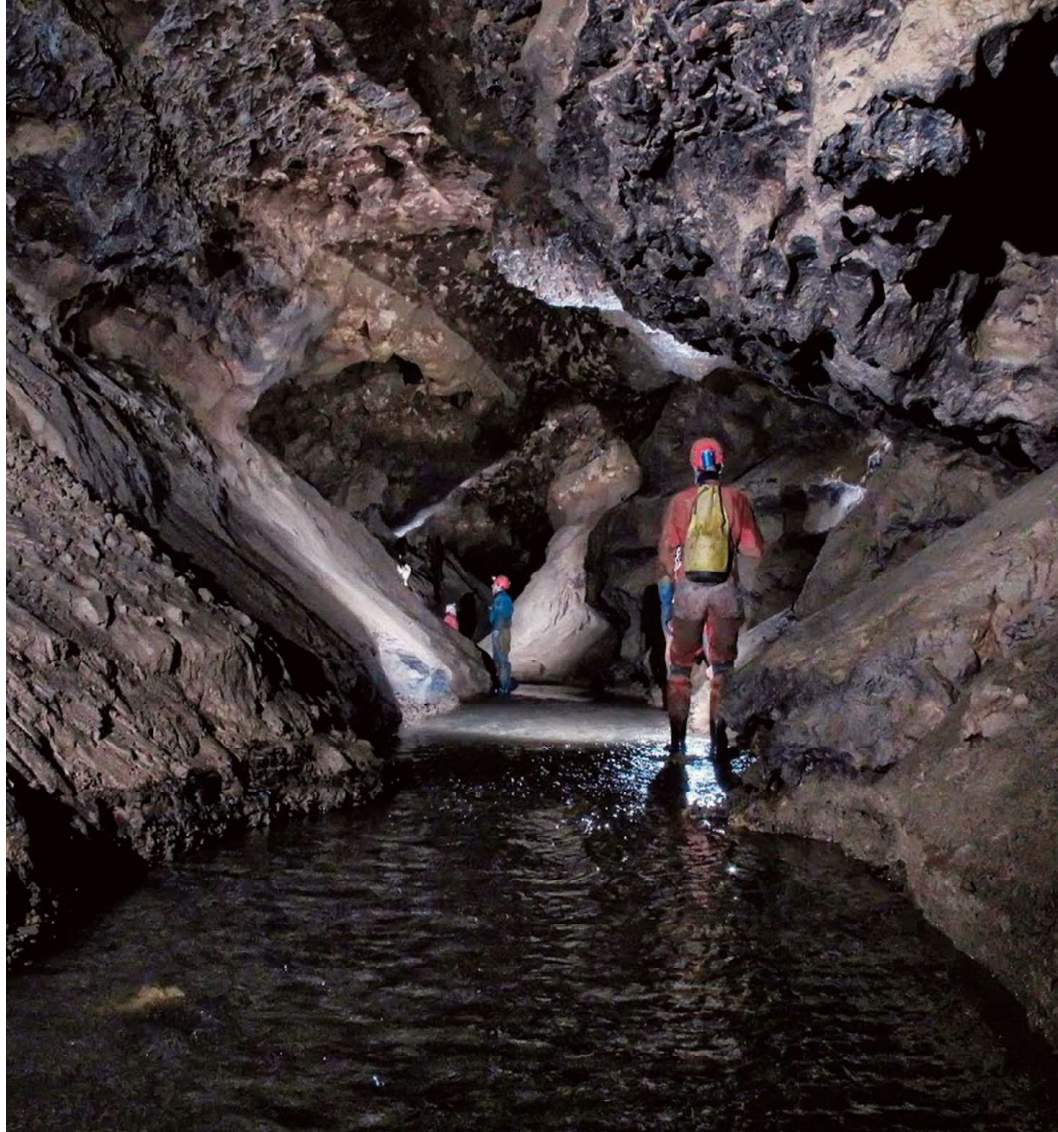
Fig. 8 La Galerie de la Vilaine Source fonctionne comme le collecteur principal des eaux de la plupart des chantoirs du Vallon de Lesve et draine la nappe des calcaires frasniens (Photo G. Rochez - GRPS).

La rivière souterraine « Sud » qui draine les calcaires frasniens, résurge à la Vilaine Source (55-010) après un parcours de 5 km pour une dénivellation de 110 m. Ce collecteur est visible dans la grotte de la Vilaine Source à l'aval du système et un affluent souterrain est visible dans l'abîme de Lesve. Ces différents regards sur la rivière souterraine laissent supposer que le collecteur traverse une succession de galeries pénétrables.

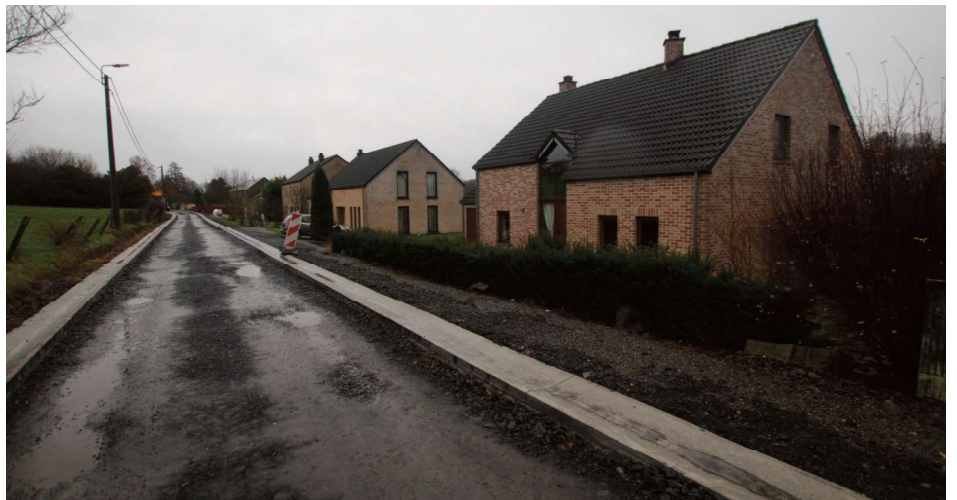
Fig. 9. Construction de nombreuses nouvelles maisons et réfection de la voirie rue Fond de Vaux pour répondre à l'extension urbanistique que connaît la zone de Lesve.

Un grand nombre de **dépressions** qui autrefois étaient bien visibles (et pour certaines renseignées dès 1910 dans VMR), ont été **complètement colmatées** et même loties ! C'est particulièrement le cas le long de la rue Fond de Vaux où on compte une bonne vingtaine de nouvelles maisons (fig 9) et une importante extension de l'habitat vers l'aval. Ces nouvelles habitations ont été construites en zone de contraintes karstiques. Elles ont donc en principe dû faire l'objet d'une étude géophysique préalable pour s'assurer de la portance et de la stabilité des terrains. Nous pensons néanmoins qu'il serait sage de limiter au maximum l'urbanisation dans de telles zones, car au-delà de l'aspect stabilité, ces nouvelles maisons induisent une pression supplémentaire sur le réseau d'égouttage et la gestion des eaux claires. Elles provoquent également une imperméabilisation croissante des terrains et une concentration des écoulements (notamment vers certains chantoirs) au détriment de l'infiltration diffuse dans le calcaire.

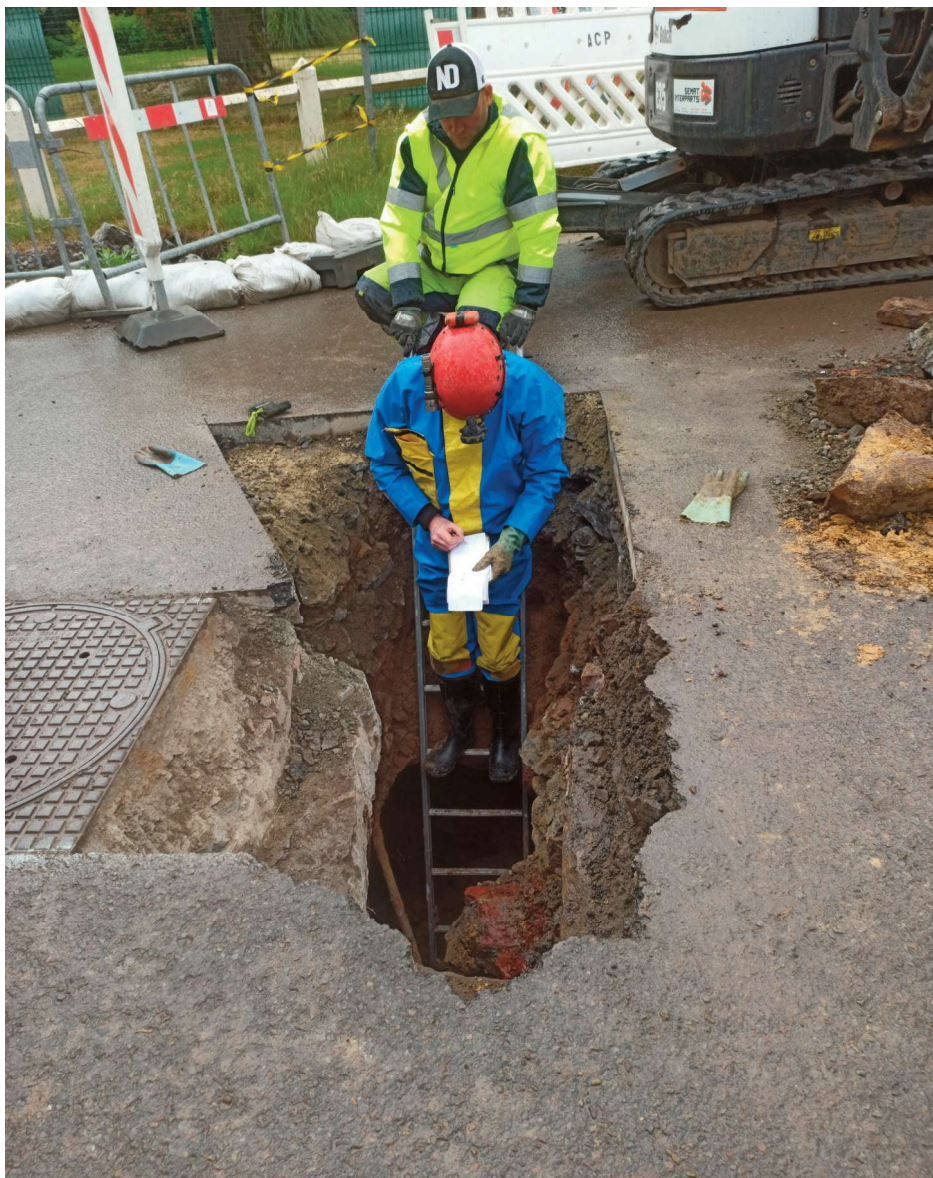
Fig. 10. Exploration et levé topographique de l'effondrement dans la rue Bertulot le 5 juin 2020.

A titre d'exemple, la CWPSS a été appelée fin mai 2020, suite à la formation d'un tel « trou » dans une voirie, au croisement entre la rue Bertulot et la rue Batys des Foulons (site 477-098, fig 10). Dégagé par le service des travaux de Profondeville, l'affaissement formé révèle un trou de 3 m de profondeur, formé dans des terrains meubles (avec quelques blocs de grès et de calcaire). L'eau d'une canalisation (enterrée et fracturée) s'y déverse et est à l'origine de ce vaste cône de soutirage.

Selon nos observations, cette canalisation remonte au moins aux années '60. A l'endroit de l'effondrement, elle a été (anciennement) réaménagée pour faire passer plus bas un tuyau en fonte permettant un

apport d'eau de source vers certaines maisons. Ces travaux ont très certainement fragilisé la conduite, car c'est juste à cet endroit que la fuite et l'effondrement se sont formés. Préalablement à cet affaissement, l'existence de la conduite d'eau était inconnue du service des travaux de la commune.

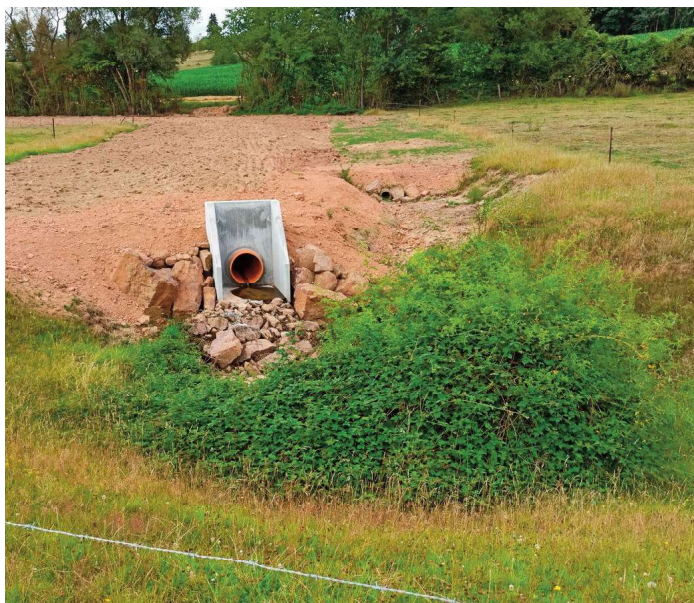
Fig. 12. Canalisation récupérant les eaux de ruissellement, pour les renvoyer vers le chantoir aval et une infiltration hors zone urbanisée.

En juin 2020, les travaux de prolongation du caniveau jusqu'à cette perte ont été finalisés par l'INASEP. Les eaux de ruissellement récoltées par la rue Fond de Vaux sont toutes dirigées vers cette perte aval. Ceci a nécessité, pour les pouvoirs publics, le rachat de la parcelle avec le chantoir et la construction de 800 m de conduite en plus (coût non négligeable), mais cette solution limite fortement les risques et les conséquences d'une activation du karst sur le bâti.

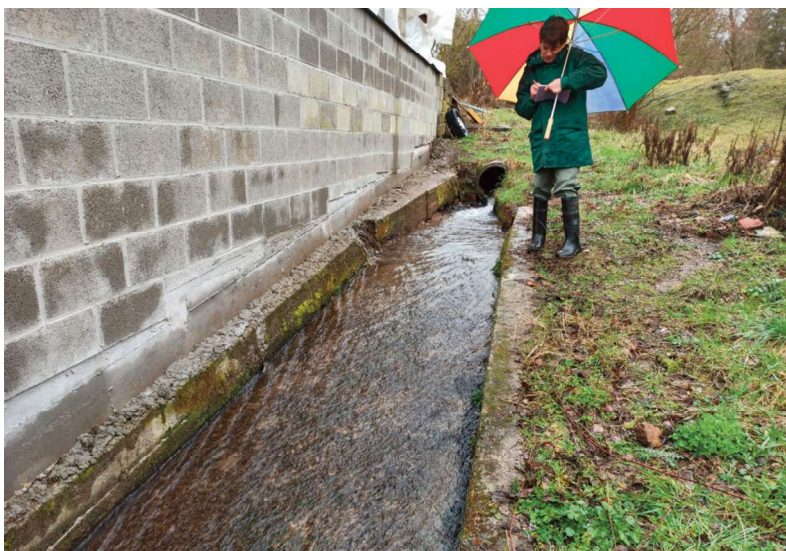
Fig. 13. Le ru en amont du chantoir du Moulin est canalisé empêchant les eaux de s'infiltrer dans les calcaires givetiens pour rejoindre l'aquifère de la Vilaine Source

L'homme par certains aménagements a modifié ce compartimentage nord-sud. C'est le cas dans le bassin d'alimentation en amont de l'Abîme de lesve, où une grande partie des eaux de ruissellement et de source, provenant du versant nord du vallon, franchit (via des canalisations, conduites et dérivations anthropiques) l'étroite bande de calcaire givetien pour compléter l'alimentation du Frasnien et de la Vilaine Source.

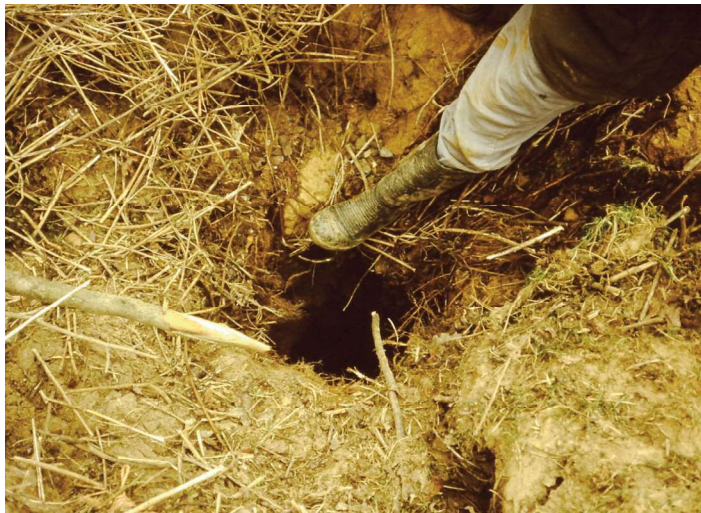
Fig 2. Petit affaissement avec point d'infiltration des eaux découvert en 1994 dans le vallon sec (photo JP Liegeois).

T1 C'est en 1994 que nous découvrons dans une pâte, à l'orée d'un petit bois (ancienne carrière) une petite perte de crue située en aval de la perte principale de la Noire Fontaine connue de longue date. Au début ce n'était qu'un petit trou dans lequel passait avec grand peine un seau de maçon. Quelques coups de pelle montrent que ce goulet avait été plus profond par le passé. En effet à 1,50 mètre sous la surface du sol nous butons sur des remblais (piquets métalliques, poteau en béton, briques...). Ce chantoir temporaire a donc présenté des dimensions plus importantes et connu au moins une phase de remblaiement en 1994.

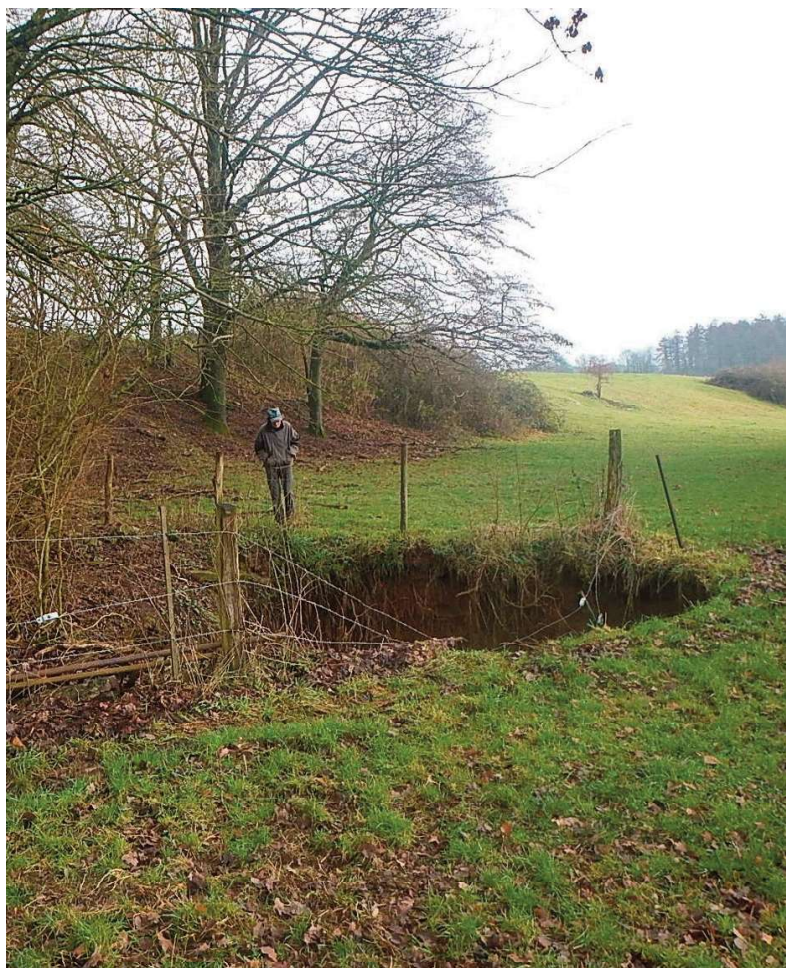
Fig 1. Le trou béant de la Fabrique d'Église en janvier 2019. Suite aux fortes pluies, la clôture a été emportée par l'élargissement (photo JC Garigliany).

Les crues de 2013, 2014 et 2017 causent un soutirage particulièrement intense au fond du Trou de la Fabrique d'Église. Le trou atteint non seulement 8m de diamètre, mais il s'approfondit également, faisant réapparaître les blocs de calcaire déjà observés lors des travaux spéléologiques (voir T3)

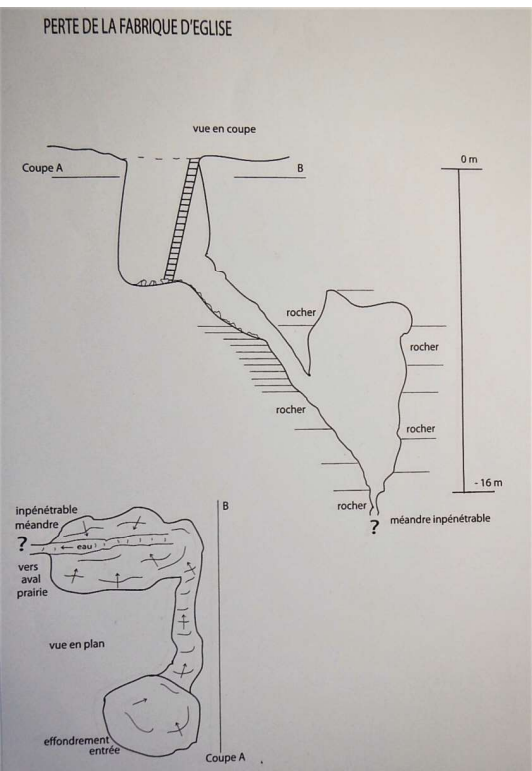
Fig 3. Schéma illustrant l'extension et l'approfondissement du chantier spéléo dans le trou en 2007 – dessin de mémoire Ph. Lacroix – Bibiche.

T3 En 2007, l'eau ayant bien travaillé, le trou s'est naturellement agrandi par soutirage. Nous progressons rapidement à la pelle dans des alluvions meubles sur quelques mètres et rencontrons de gros blocs. Enfin une fissure s'ouvre dans la roche.

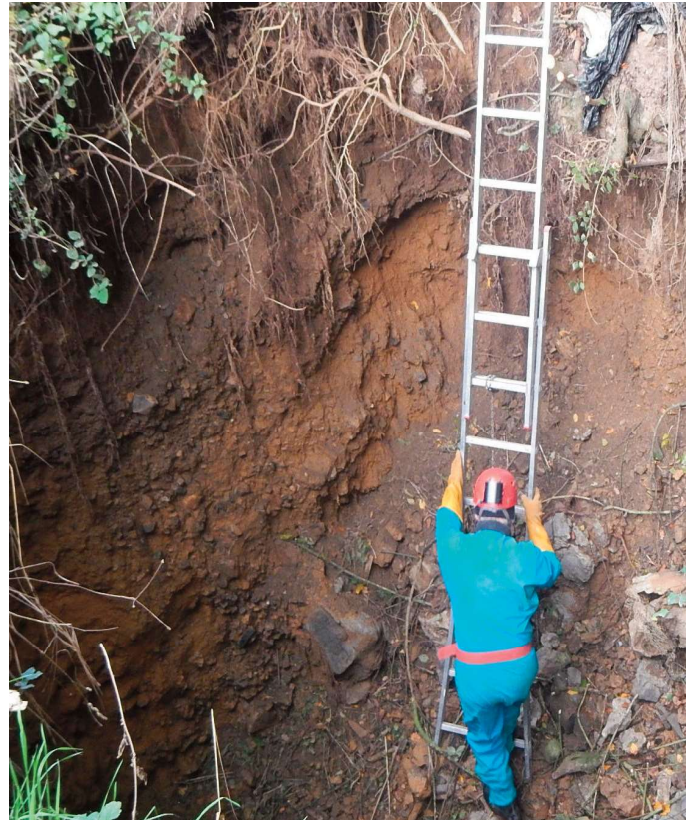
Fig 4. relevé et réalisation d'une coupe stratigraphique dans le Trou de la Fabrique d'Eglise en Octobre 2018 avec Quinif sur une hauteur de 6 m (photo JC Garigliany)

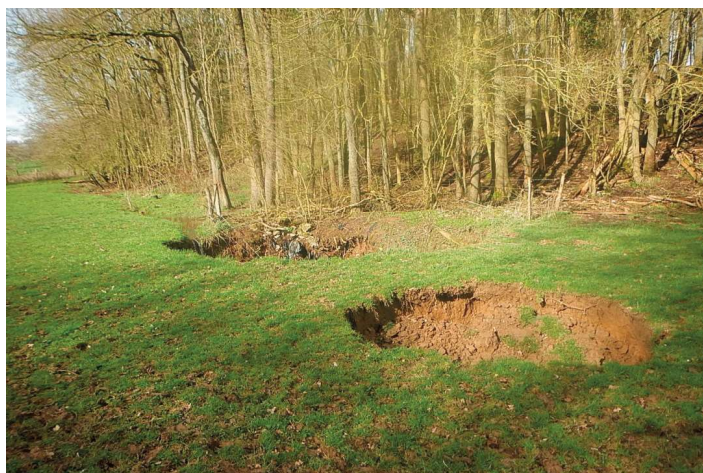
Fig 5. Formation en 2019 d'une cuvette circulaire à 5m du Trou de la Fabrique d'Eglise qu'on devine à l'arrière-plan (photo JC Garigliany).

soutirage dans un vallon karstique. Quelques mois plus tard, à moins de 10 mètres à l'aval du trou, s'ouvre un second effondrement, nettement moins profond et de forme circulaire, mais qui témoigne du soutirage actif sur le vallon sec de la Noire Fontaine.

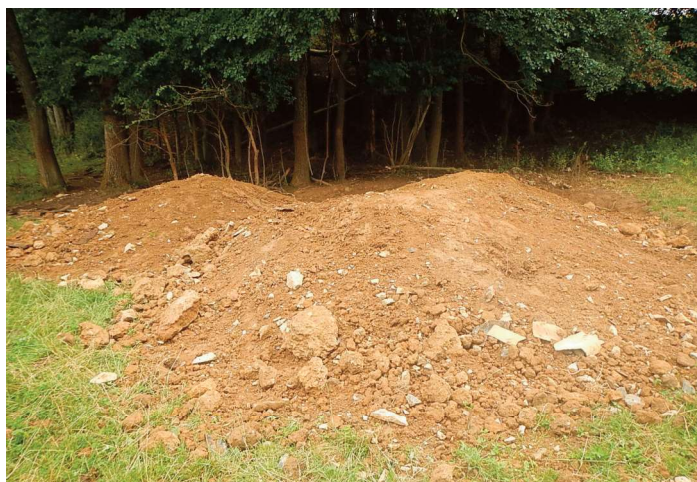
Fig 6. Cône de remblai recouvrant les effondrements dans le vallon de la Noire Fontaine en juillet 2020 (photo JC Garigliany).

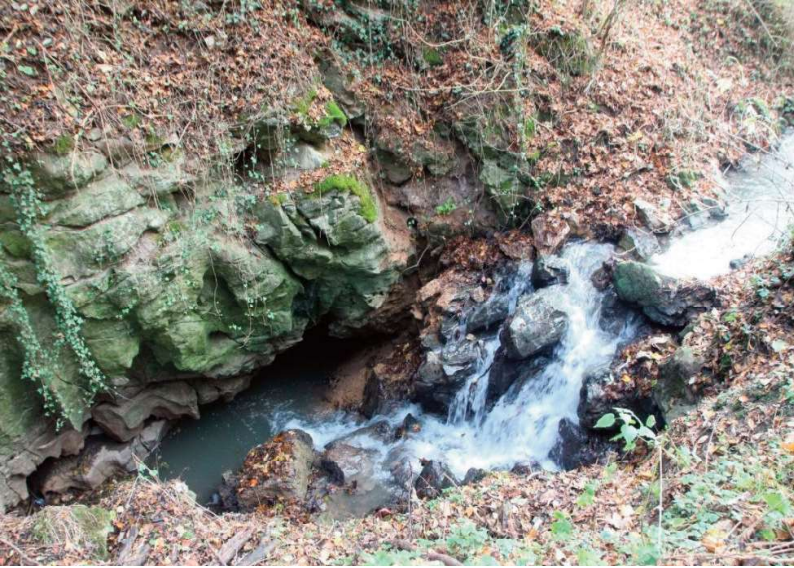
Fig 1. Le grand chantoir de Falmignoul, est le point de perte terminal du ruisseau. Passé ce site, les eaux entament un trajet souterrain sous le vallon du Colébi pour résurger en bordure de Meuse.

- Dans ce secteur urbanisé se prolongeant jusqu'au grand chantoir de Falmignoul (fig. 1), l'eau est souvent trouble, même en dehors des périodes de pluie. L'égout provenant de Falmagne est particulièrement nauséabond. Les berges du ruisseau sont artificialisées et abondamment couvertes d'orties et de ronces.
- La végétation de la marge du cours inférieur est constituée d'espèces de plantes à fleurs communes comme l'Aulne glutineux (*Alnus glutinosa*), l'Angélique des bois (*Angelica sylvestris*), l'Agrostis stolonifère (*Agrostis stolonifera*), le Pâturin commun (*Poa trivialis*), la Ficaire fausse renoncule (*Ranunculus ficaria*), la Renoncule rampante (*Ranunculus repens*), mais aussi par des plantes indicatrices de milieu eutrophisé comme l'Épilobe rosé (*Epilobium roseum*), l'Épilobe à tige carrée (*Epilobium tetragonum*) et l'Ortie dioïque (*Urtica dioica*) localement abondante.

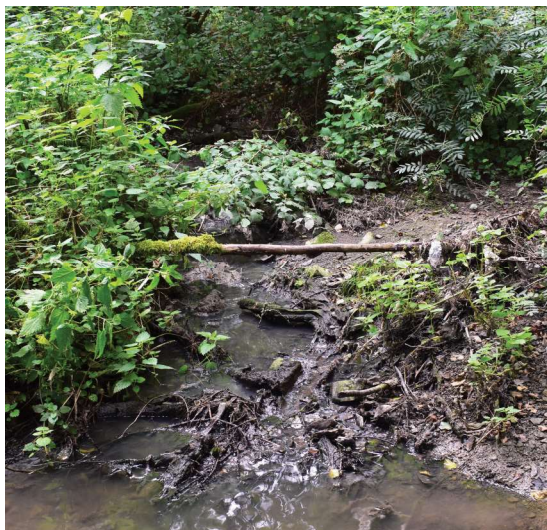
Fig 4. Arrivée de l'égout de Falmagne, se déversant dans le ruisseau à l'entrée du village de Falmignoul

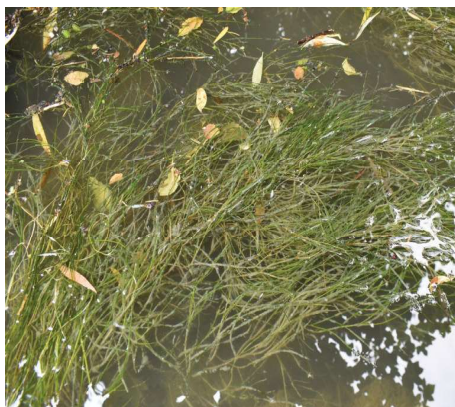
fig 5. Touffe de *Potamogeton pectinatus* dans le cours inférieur.

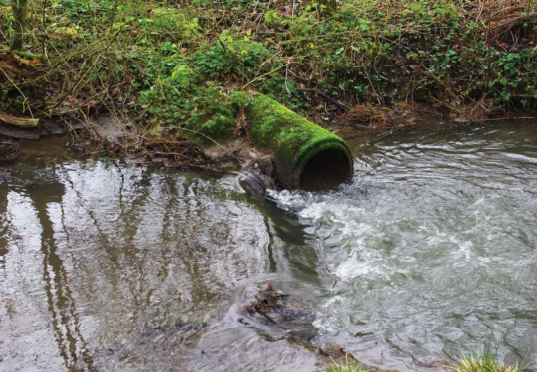
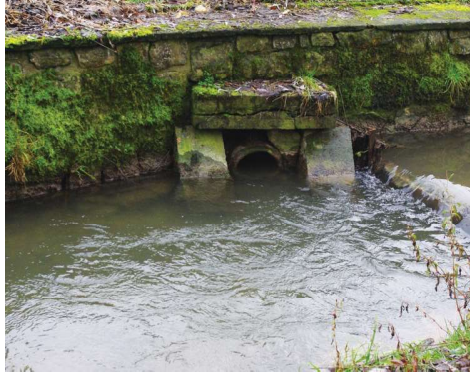
Fig 07. Deux arrivées directes d'eaux usées dans le village de Falmignoul en amont des pertes

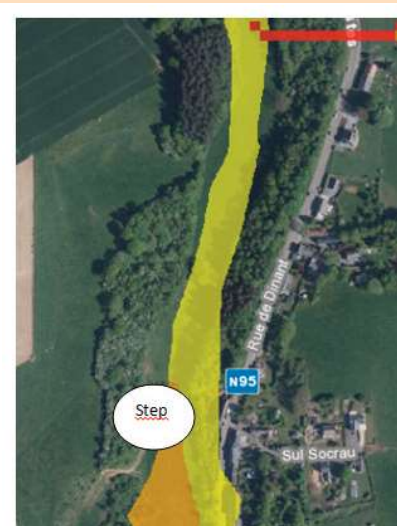
Localisation de la station d'épuration de Falmignoul sur la carte des aléas d'inondation

Sur ces différentes cartes nous reportons, la zone de prime à bord retenue pour l'implantation de la STEP, en aval de la zone

d'habitat, en amont de la zone Natura 2000 et en essayant de se faufiler entre les zones karstiques les plus actives.

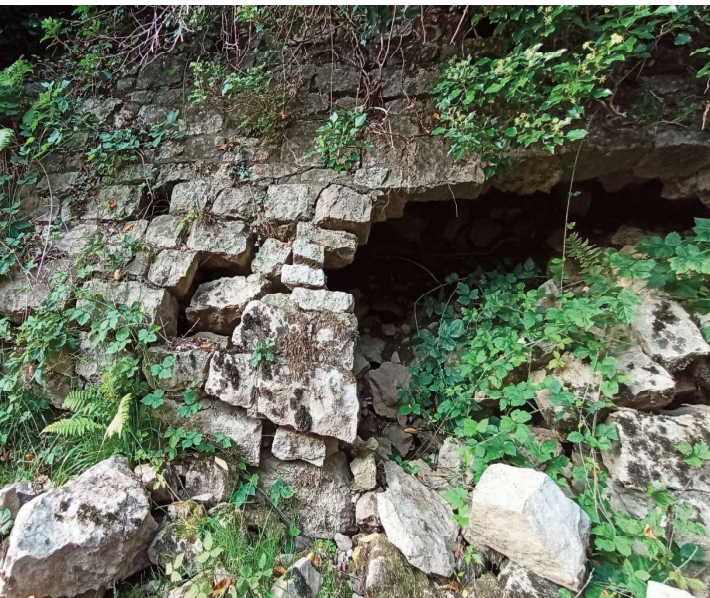
Mur de soutènement de la route en partie effondré par le soutirage provoqué par la résurgence.
