EXEMPLES DE SITES KARSTIQUES SUR ANHEE

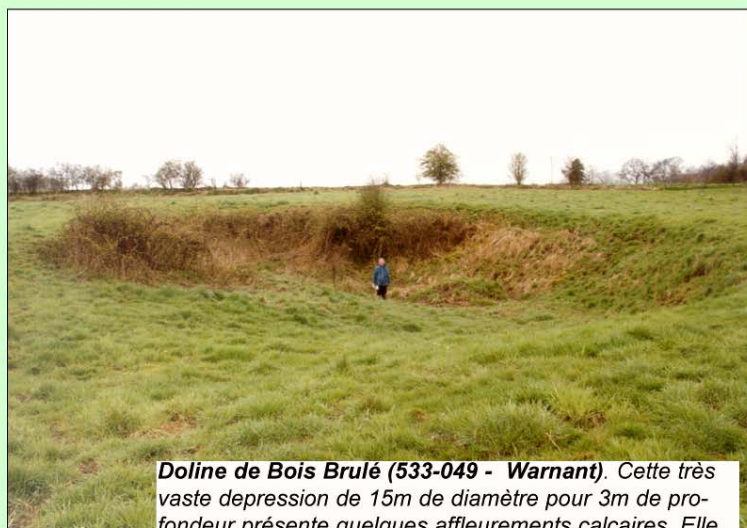
Doline de Bois Brulé (533-049 - Warnant). Cette très vaste dépression de 15m de diamètre pour 3m de profondeur présente quelques affleurements calcaires. Elle est quasi totalement remblayée aujourd'hui (photo 2004).

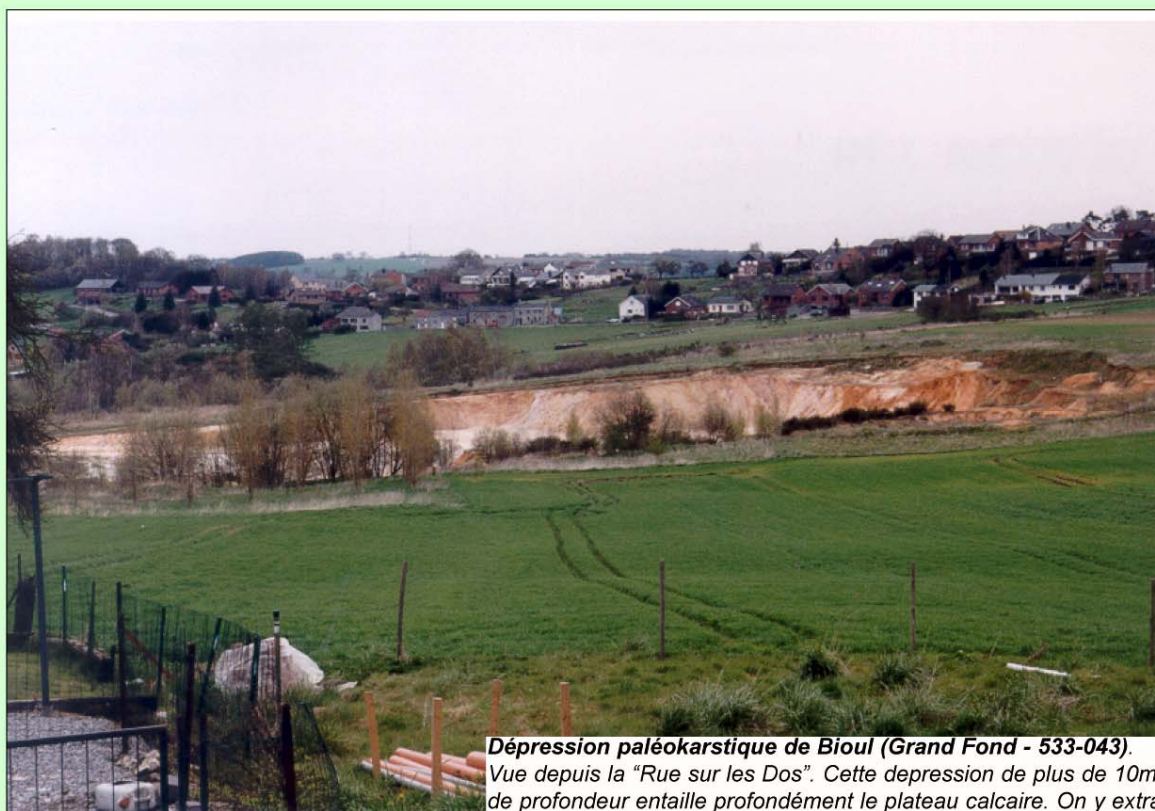
Dépression paléokarstique de Bioul (Grand Fond - 533-043). Vue depuis la "Rue sur les Dos". Cette dépression de plus de 10m de profondeur entaille profondément le plateau calcaire. On y extrait les matériaux de remplissage meubles qui ont été piégés dans ces anciennes cavités formées il y a plusieurs dizaines de millions d'années.

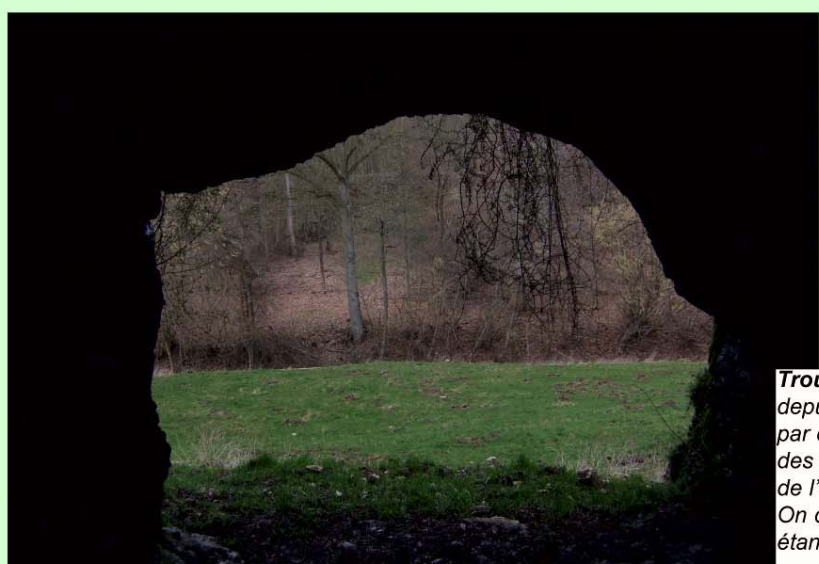
Trou du Renard (53-3-050). Cavité photographiée depuis l'intérieur. Ce porche se prolonge en souterrain par deux galeries de quelques m qui se terminent sur des étroitures. Le site est "fossile" (plus parcouru par de l'eau) vu l'enfoncement du réseau hydrographique. On devine en arrière plan le vallon sec actuel, la cavité étant située une 20aine de m plus haut.

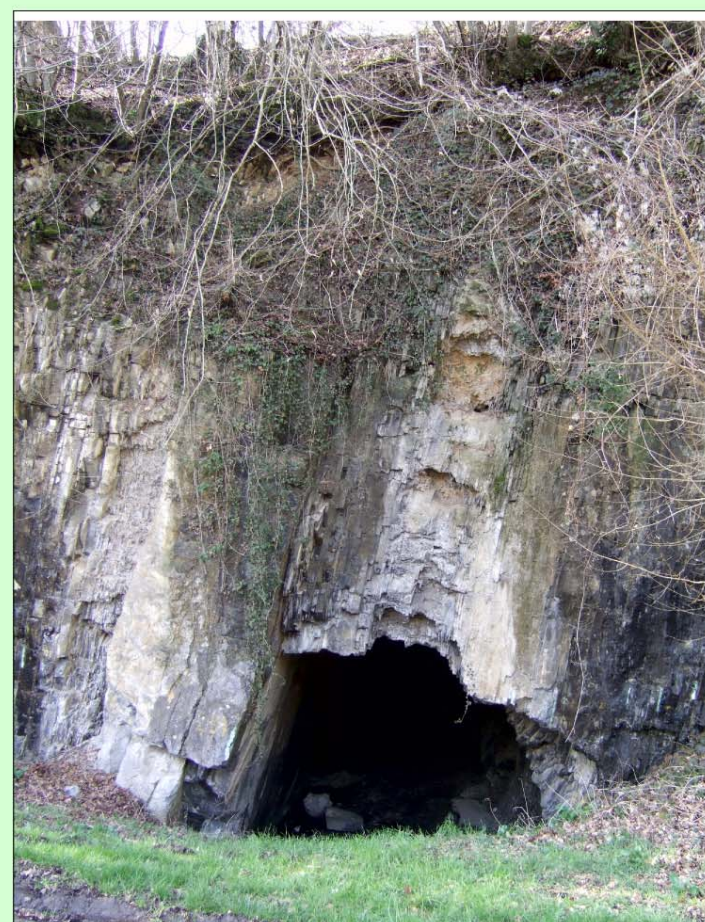
Galerie de Salet (533-047). Située directement en bord de la route qui monte depuis la Mollignée vers le village de Salet, cette cavité s'ouvre dans un calcaire viséen dont les bancs sont redressés quasi à la verticale. La cavité s'est formée au détriment d'une strate plus friable qui a été érodée sur une 30aine de m de long. Cette cavité fut également exploitée comme mine pendant une courte période.

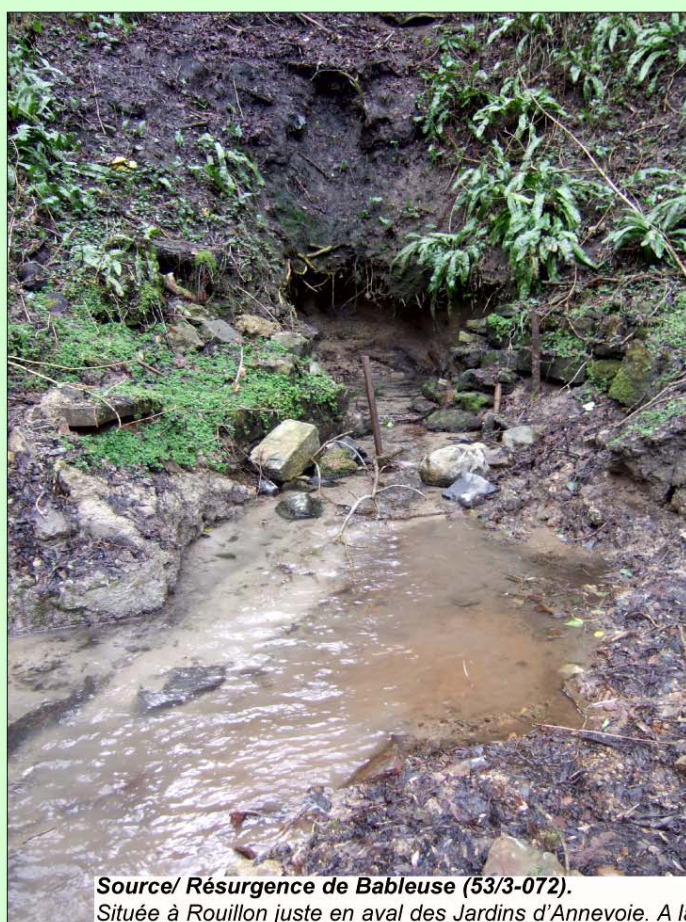
Source/ Résurgence de Bableuse (53/3-072). Située à Rouillon juste en aval des Jardins d'Annevoie. A la base d'un amphithéâtre rocheux de 10m de diamètre, source abondante et limpide. Elle a servi jadis à l'alimentation en eau du village de Rouillon, ainsi qu'à un moulin et à un lavoir public
