## EFFONDREMENTS EN ZONES CARBONATÉES

### liés aux exploitations et carrières souterraines

À la suite de l'article paru dans l'Eco Karst n° 139 traitant des effondrements naturels en terrains calcaires wallons, nous décrivons ci-après les effondrements liés à la présence de cavités artificielles ayant exploité des terrains carbonatés (craies, marnes, tuffeaux et calcaires).

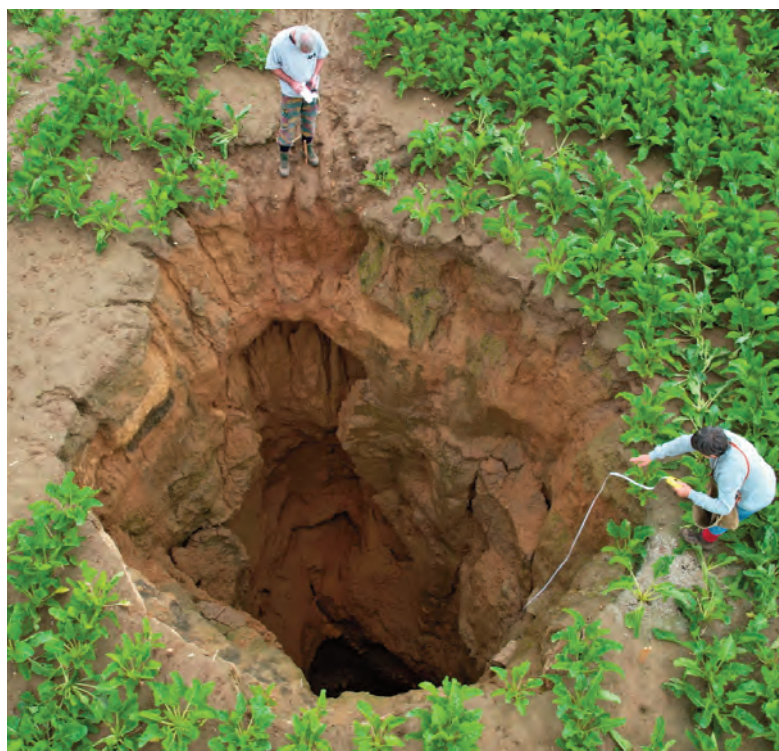
Fig. 1. Effondrement ouvert à Crisnée en 2024. Sous plusieurs mètres de limon, c'est le toit d'une ancienne exploitation de craie qui a cédé (photo JB. Schram).

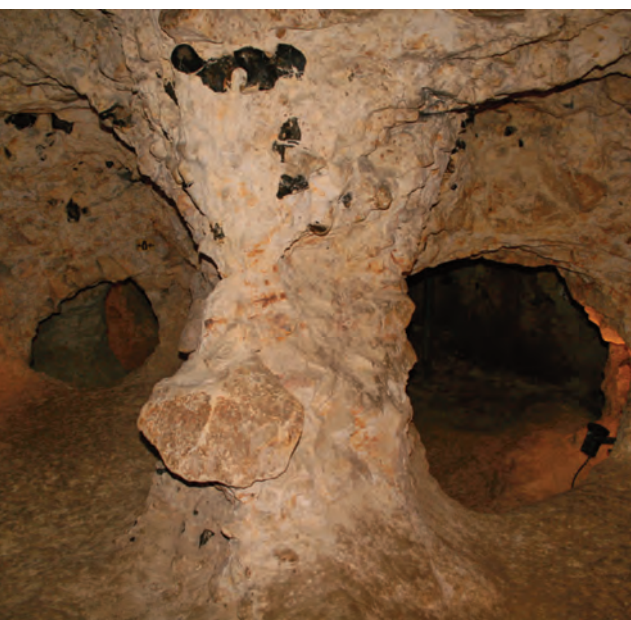
Fig. 3. Minière néolithique de Spiennes. Un pilier avec un lit de rognons de silex soutient les couches de craie.

Sur le secteur de Spiennes, le risque d'effondrement est limité, la roche encaissante étant assez ferme (Fig. 3). Jusqu'à présent, les archéologues n'ont pas identifié d'ossements humains liés à un accident mortel dans les galeries (comm. Michel Toussaint), les quelques squelettes trouvés dans les puits correspondent à des inhumations.

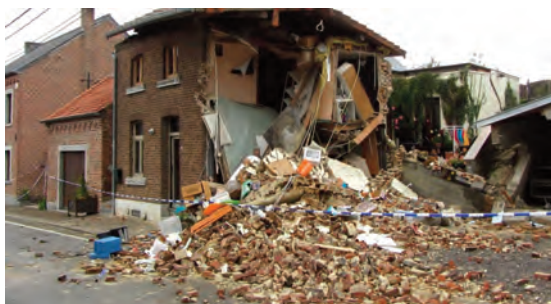
Fig. 6. La maison n° 120 rue du Baron d'Obin ruinée et ensuite abbatue suite à l'effondrement (photo SPW).

**Wasseige:** En mars 2011, effondrement du sol dans une annexe du n° 124 de la rue du Baron d'Obin. Il s'agit de la rupture de la voûte d'une marnière de 60 m de long, ouverte dans la formation géologique de Folx-les-Caves. En août 2012, effondrement de la maison n° 120 de la même rue ! Elle se situe près d'une autre marnière ; une rupture de canalisation de la SWDE aurait noyé la marnière et déstabilisé le bâtiment. Des investigations de la Géotechnique découvrent sous la rue deux marnières supplémentaires (Fig. 5, 6 et 7).

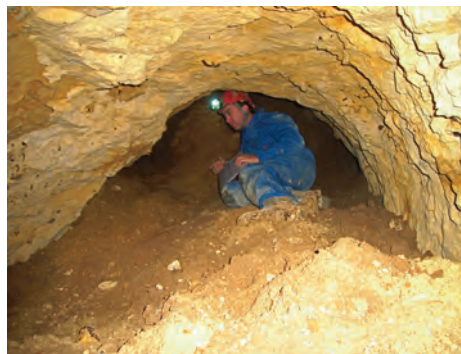
Fig 7. L'effondrement vu de l'intérieur lors des investigations de stabilité (photo SPW).

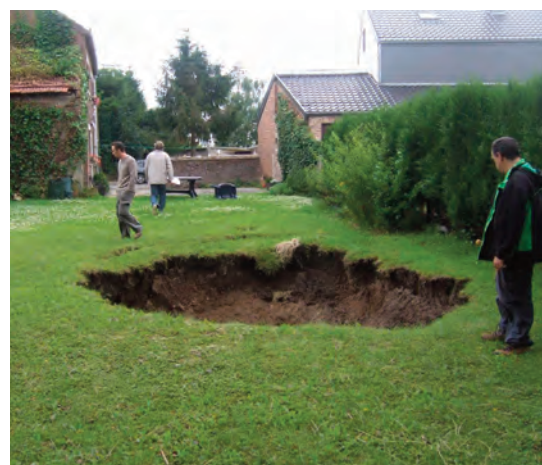
Fig. 9. Jardin à Hodeige (Remicourt) impacté par des effondrements à quelques mètres des maisons (CWEPS, 2008).

**Remicourt:** Été 2008, à la suite des fortes pluies, des puits comblés ou bouchés se sont rouverts en de nombreux endroits (Fig. 9). On est ici sur des craies tendres de la formation de Gulpen (GUL) qui ont été exploitées pour les phosphates, ou dans certains cas pour leurs lits de silex.

Des jardins et des champs ont été impactés par ces effondrements. En 2011, une personne tombe dans un trou de 7m ouvert dans son jardin. En 2020, on constate la chute de la chambre de visite de la salle des fêtes de Momalle dans un effondrement de 30m² pour 1,40m de profondeur.

La recrudescence de ces effondrements est liée aux fortes précipitations qui ont déstabilisé le remblaiement de ces "trous".

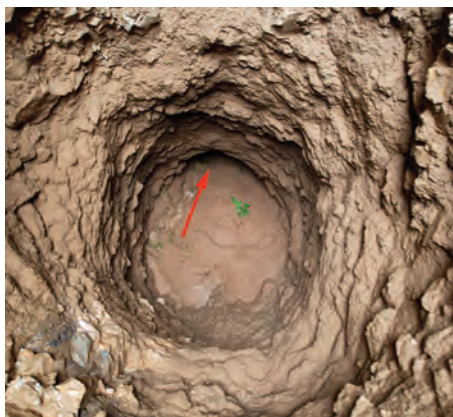
Fig. 8. Crisnée. Vue par drone du puits cylindrique et amorce de galerie au fond (flèche) (JB Schram).

L'effondrement s'est formé dans les loess du Cénozoïque qui couvrent des craies du Crétacé. En juin 2024, après une longue période pluvieuse, un effondrement brutal atteint 13m de profondeur (Fig. 1). D'après sa forme cylindrique, il s'agirait d'un puits d'exploitation de la craie phosphatée. Le bouchon qui remplissait le puits s'est gorgé d'eau, aurait atteint un poids trop élevé et flué dans la galerie horizontale, dont on peut discerner l'amorce du plafond (Fig. 8).

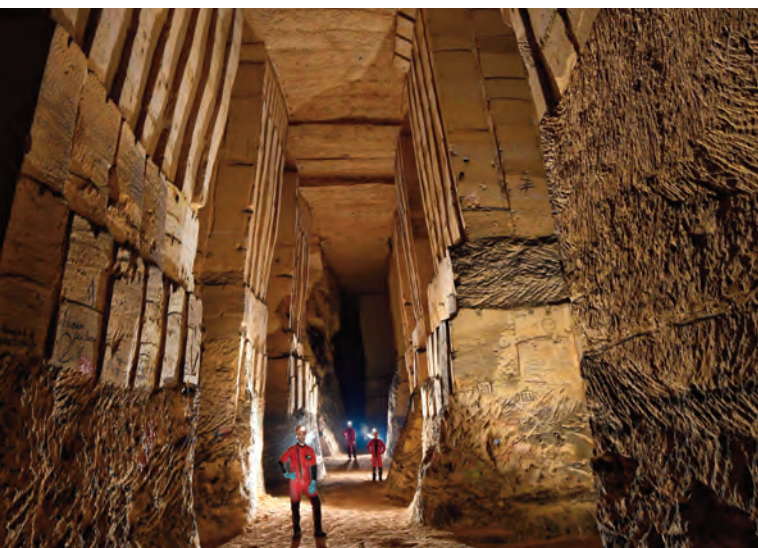
Fig.10. La carrière de Lanaye dans le tuffeau (G.Rochez, 2020).

Craie utilisée comme pierre de construction ou comme amendement (marnage). En Hesbaye et en Basse-Meuse, ces exploitations peuvent s'étendre sur plusieurs hectares. Les chambres d'exploitation peuvent atteindre localement 10 m de haut (Fig. 10).

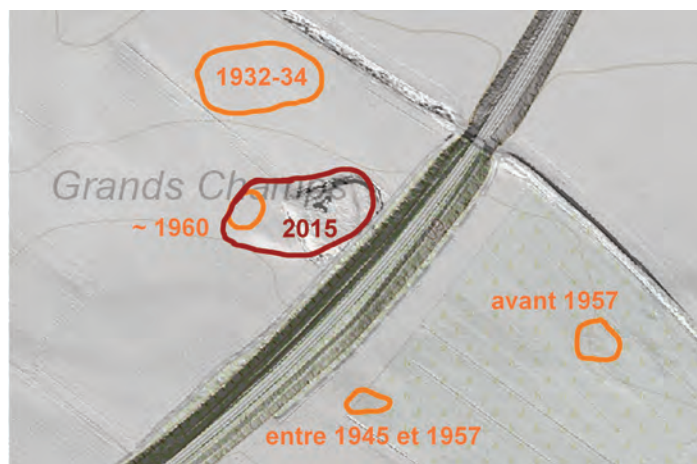
Fig. 12a. Localisation des effondrements connus à la Malogne sur base du Lidar, de part et d'autre de la voie de chemin de fer.

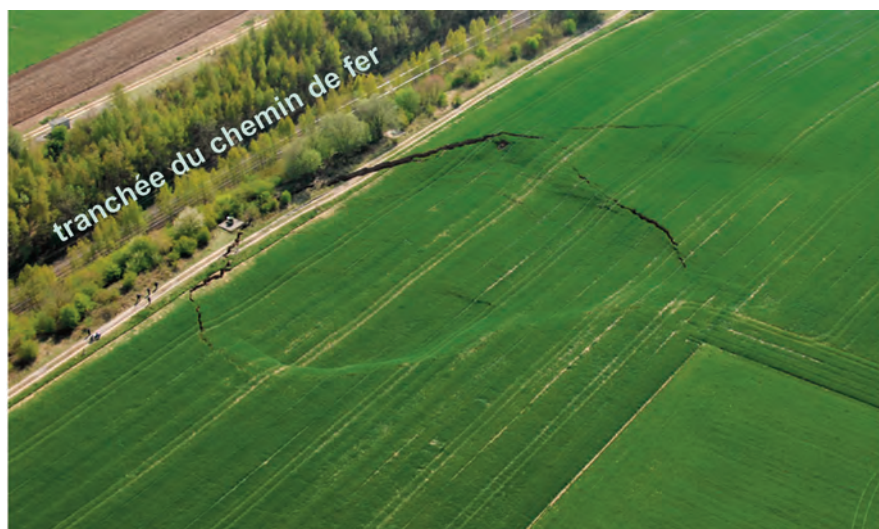
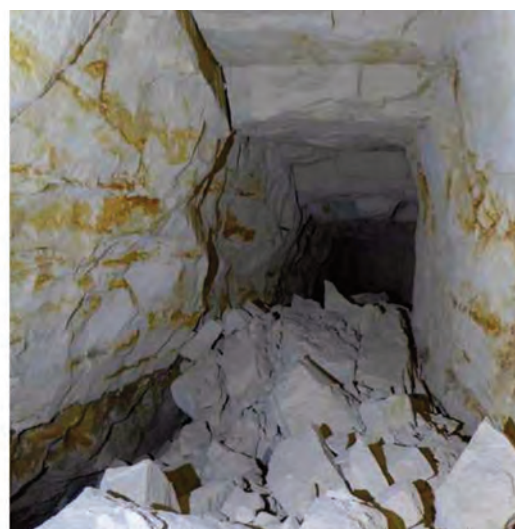
Fig. 11. À gauche, aperçu de l'affaissement en surface, s'étendant sur plus d'un Ha (photo Police fédérale, 2015). À droite: malgré son allure, cette remontée de fontis linéaire n'est pas une galerie mais bien le vide d'effondrement au-dessus de la galerie (« migration » verticale du vide initial). Le sommet des éboulis se trouve à 4 m au-dessus du sol de la galerie, au niveau de son toit (fontis linéaire sur faille, Cuesmes, photo SPW, SGW).

Le 22/04/2015, plus d'un Ha de pâtures s'est brutalement effaissé au droit d'une carrière de craie phosphatée abandonnée depuis les années 1920 (Fig. 11). Le poids des terrains superficiels a fait éclater les piliers déjà abîmés et fracturés baignant dans le lac souterrain ; une fracturation tectonique locale, une décompression liée aux effondrements antérieurs (Fig. 12a-b) et la tranchée du chemin de fer, peuvent avoir aussi joué un rôle dans cet effondrement (Pacyna et Ruscart, SGB, 2015).

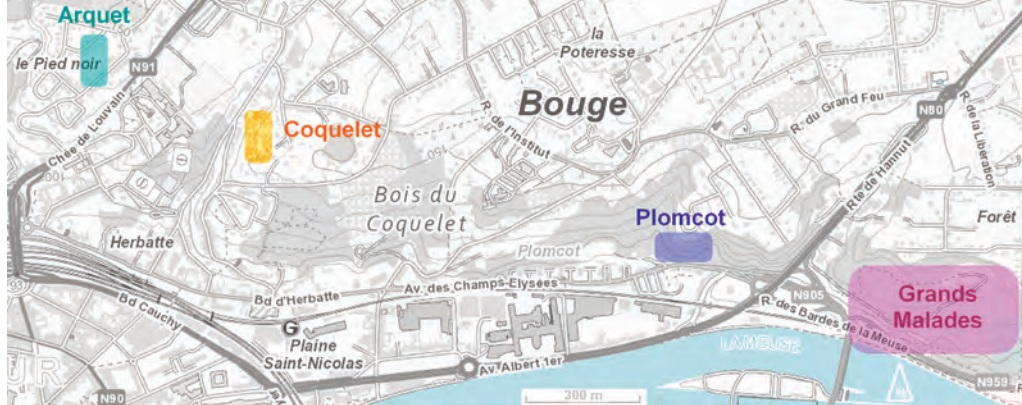
Fig. 14. Quelques anciennes carrières souterraines calcaires autour de Bouge, surveillées par le SPW vu leur possible instabilité.

Dans la banlieue de Namur, plusieurs carrières souterraines ont exploité les calcaires viséens (formation de Lives, LIV) (Fig. 14). Elles sont surveillées par le SPW. La carrière des Grands Malades présente quelques traces de tensions (cisaillement d'un pilier par exemple) et un effondrement de voûte.

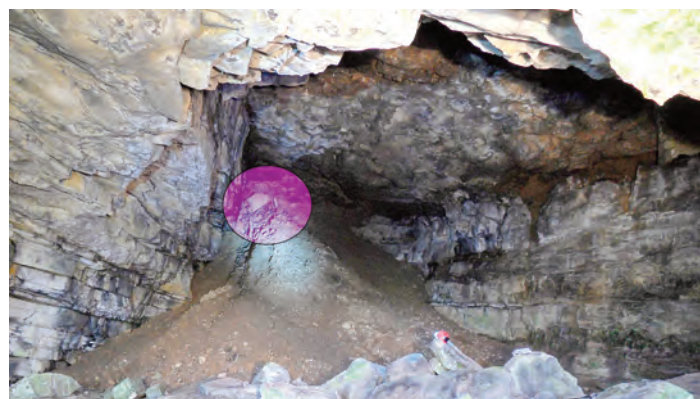
Fig. 15. Carrière Arquet haut: Coupe simplifiée de la salle 1 avec effondrement (/bas: vue de l'effondrement en fond de salle (rond mauve).

La carrière Arquet est plutôt stable si on excepte, dans le fond de la salle 1, un effondrement qui semble être en liaison avec des pertes dans un égouttage de la rue du Chaffour dont on a retrouvé des éléments dans l'éboulis (Fig. 15).

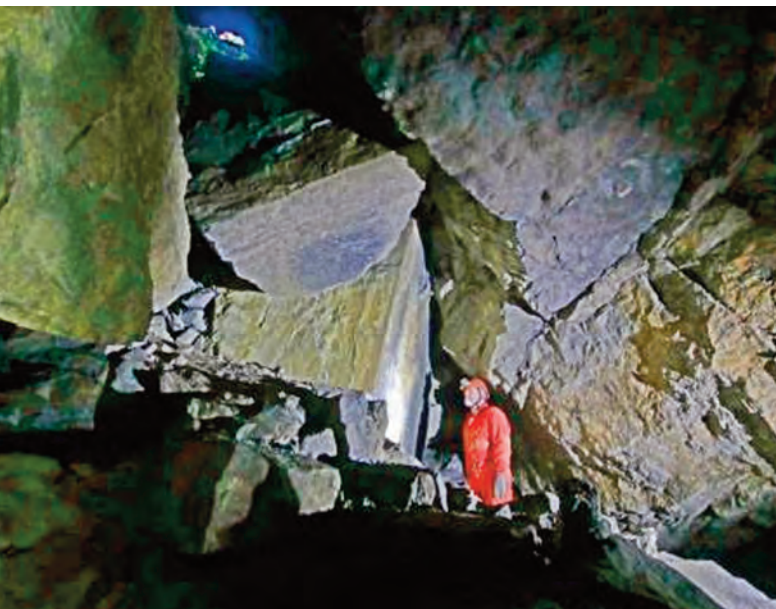
Fig. 16. Plomcot. Sous une lucarne, gros blocs effondrés sur le remblai de la carrière (photo CWPSS).

En revanche, la carrière Plomcot est en très mauvais état depuis son abandon. Les effondrements du plafond sont importants au point de cacher le site carrier lui-même, complètement occulté sous les éboulis. L'entrée n'existe plus et les accès se font par deux petites fenêtres au niveau du plafond actuel (fig 16).

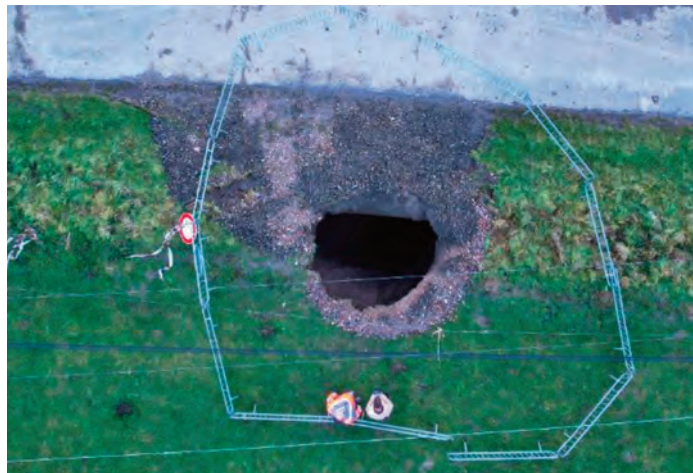
Fig. 18. Les Isnes, vue de l'effondrement. La canalisation est en bordure en haut du trou (photo Ville de Gembloux).

Un trou de 10m de profondeur s'est brutalement ouvert le 21/12/2022 dans la zone à proximité des anciennes carrières à ciel ouvert et souterraines de marbre noir de Mazy (Fig. 18). Le phénomène a été facilité par une fuite dans une canalisation d'égouttage. Au total 15 camions de gravats ont été déversés dans le trou pour le remplir complètement.

En quelques heures, le trou engloutit l'ensemble du remplissage et retrouve sa profondeur initiale de 10m !

Les calcaires encaissants sont connus pour être peu sujets à la karstification, mais la facilité avec laquelle les remblais ont été avalés plaide pour la présence d'un vide important. Le trou serait donc plutôt lié à un effondrement d'un toit (fontis) ou le débouillage d'un puits dans une carrière souterraine. La déstabilisation étant facilitée ou accentuée par la fuite de la canalisation (rapport CWPSS).

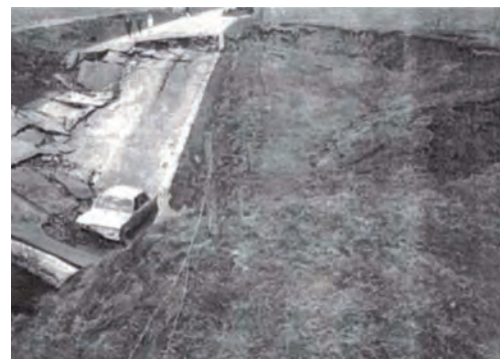
Fig. 17. Rhisnes. À gauche: en rouge, la zone effondrée en 1967 (SPW). À droite: vue en surface de l'effondrement ayant emporté la route sur plus de 30m de long.

Cette carrière souterraine de calcaire viséen (formation de Terwagne) comporte des vides de portée jusqu'à 11 m entre piliers. En février 1967, un effondrement brutal d'une partie de la carrière forme en surface une excavation de 25 ares qui impacte la route nationale 904 (Fig. 17).

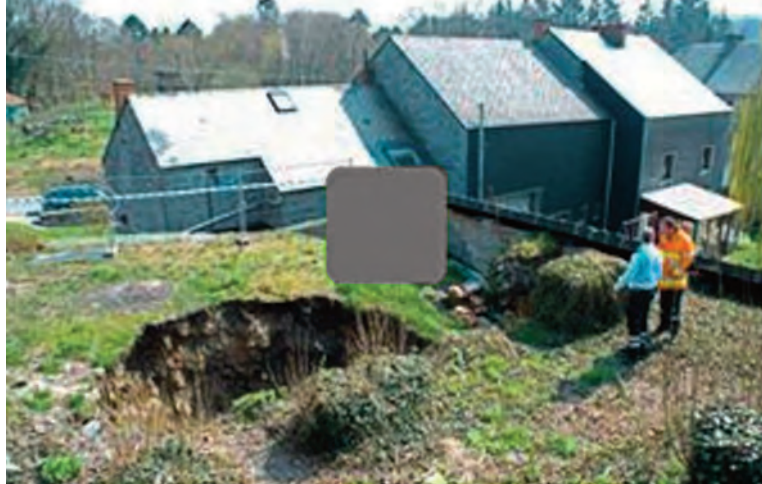
Fig. 19. L'effondrement de Denée, proche des maisons, atteint 30m de profondeur (photo EdA).

A Denée, en 2010, une "cheminée" de 5 x 6 m de section, d'une carrière souterraine dans le Viséen (le « calcaire noir de Dinant » de la formation de Molignée) s'est effondrée, juste derrière une maison, dans un terrain qui sert d'aire de jeu pour les enfants (Fig. 19).

Ici aussi, c'est le "bouchon" qui n'a pas tenu ; il s'est affaissé petit à petit, jusqu'à l'effondrement brutal en pleine nuit. Le sol a complètement disparu en formant un cratère d'une dizaine de mètres de circonférence sur une profondeur d'environ trente mètres. La masse énorme contenant plusieurs centaines de mètres cubes de terre a complètement disparu.

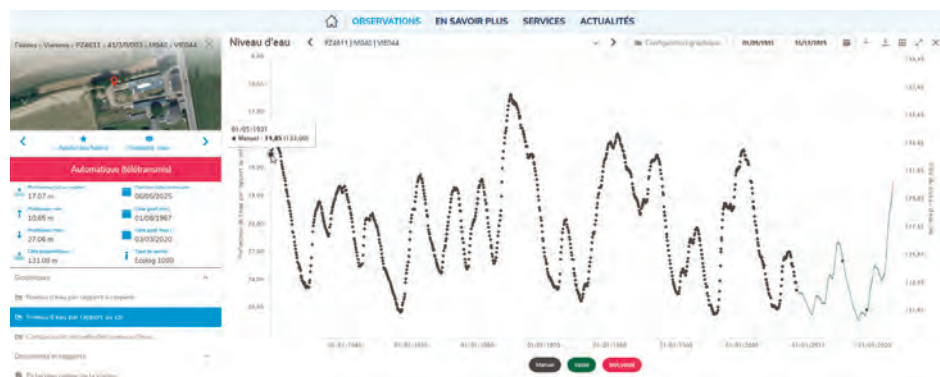
Fig. 5. Chronique piézométrique du piézomètre de Viemme (craies du bassin du Geer) de 1931 à 2025. En noir : mesures manuelles ou lectures limnigraphes. En vert : données automatisées.

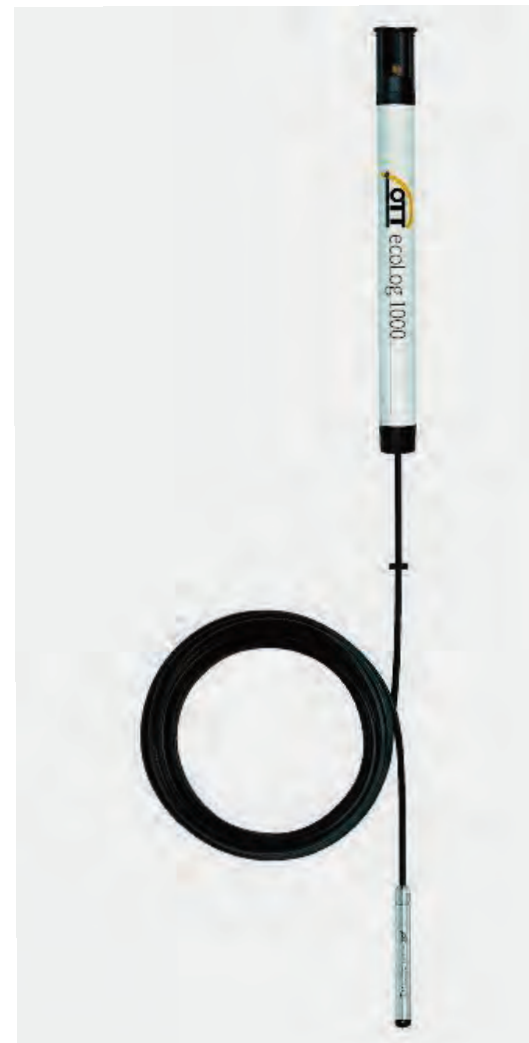
Fig. 4 : Une sonde de niveau automatique. "En bas" le capteur de pression, à immerger au fond du piézomètre ; "en haut" l'unité d'acquisition et le modem qui restent suspendus au niveau de la tête de protection de l'ouvrage.

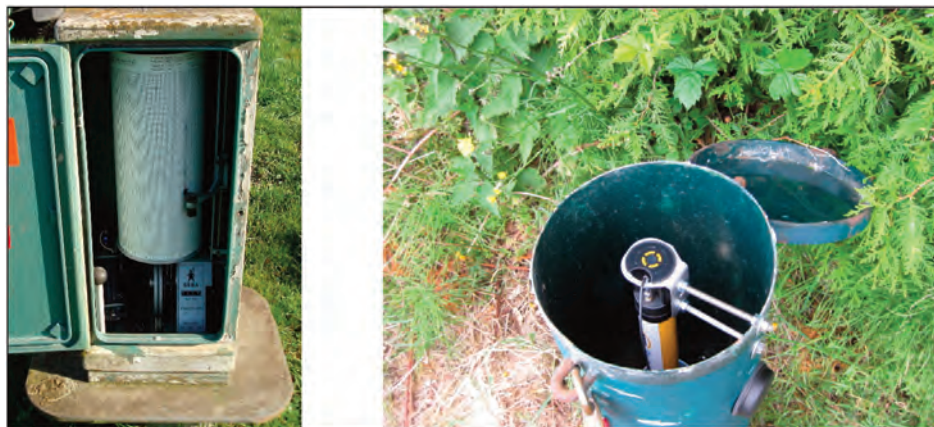
Fig. 6. Les piézomètres mesurés manuellement ou grâce à des limnigraphes (à gauche) ont été progressivement équipés d'une sonde automatique de pression avec télétransmission des données (à droite)

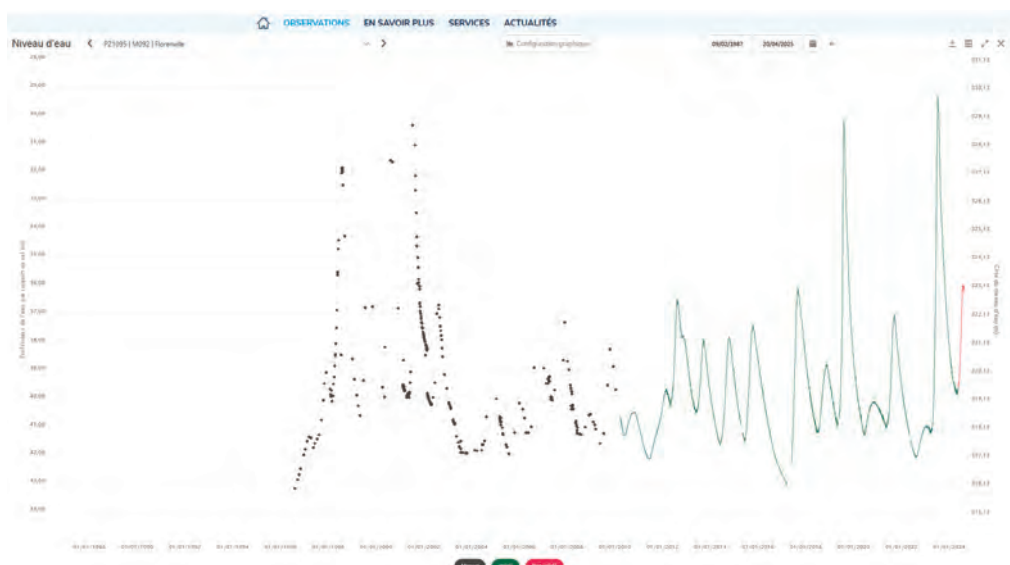
Fig. 7. Capture écran – Chronique piézométrique (niveau d'eau par rapport au sol).

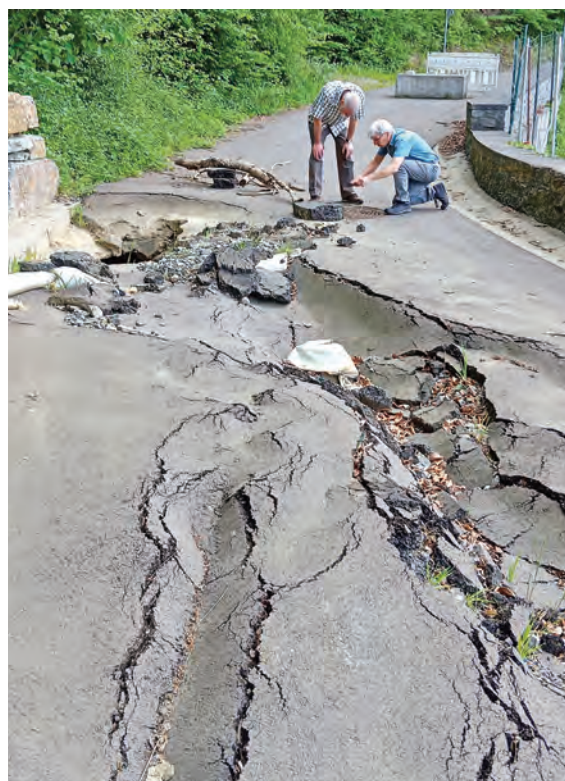
Photo 1. Les apports massifs d'eau souterraine en amont de la résurgence de Ny (notamment liés à ces chantoires) ont provoqué le soulèvement et ensuite l'effondrement de la route (photo cwepss, mai 2025).

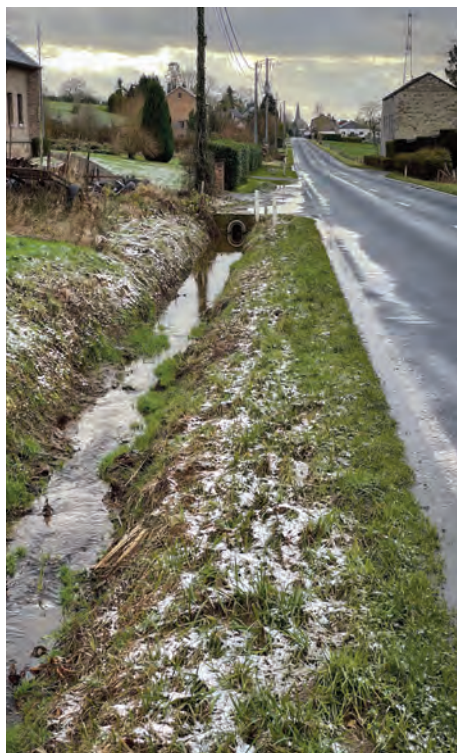
Photo 2. Le fossé qui longe la RN 807 draine les eaux issues du versant Sud qui le surplombe à gauche. En haut à droite de la photo, la maison derrière laquelle se situe la chantoire de Soy. On y devine aussi le creux du fond du vallon.

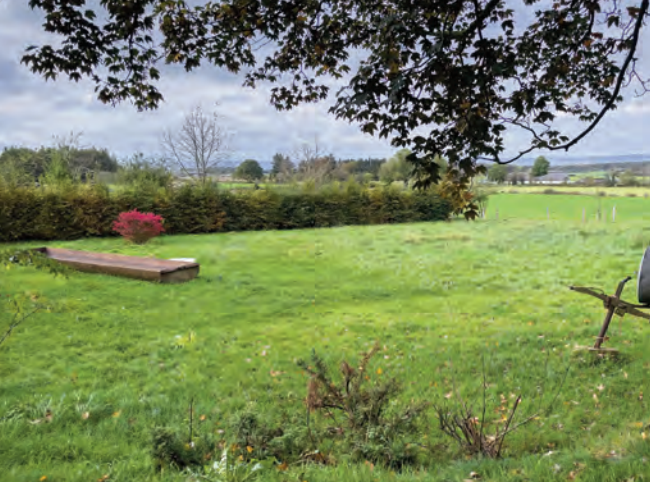
Photo 3. La belle et profonde doline du Renard, invisible aujourd'hui, est devenue une prairie !

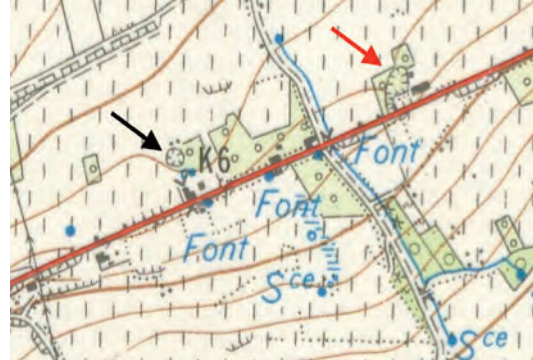
Fig. 4. Sur la carte IGN de 1957, on voit nettement le dessin du pourtour de la doline de la chantoire du Renard (flèche rouge) qui fait environ 50m de diamètre, ainsi que celui de la chantoire de Soy (flèche noire).

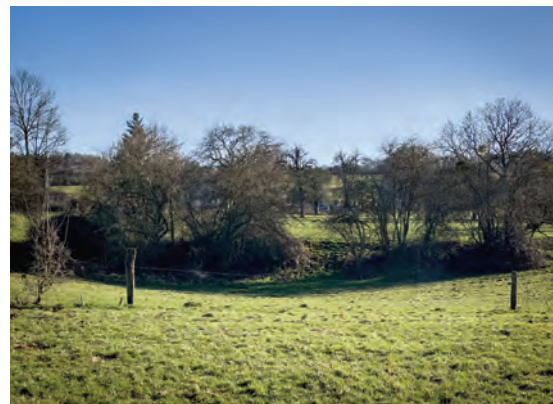
Photo 5. Entre Fisenne et Soy la doline 069 bien marquée mais en partie remblayée cache bien des secrets

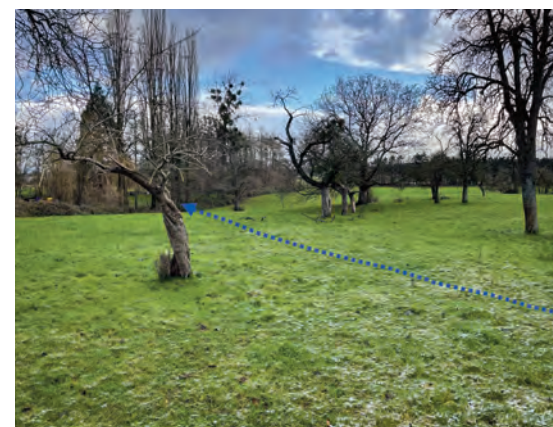
Photo 6. Le verger en amont de la doline 551-095. La ligne en tirets bleus suit l'ancien thalweg, point "B" sur la fig. 3 qui a probablement été partiellement remblayé, d'où son aspect peu marqué.

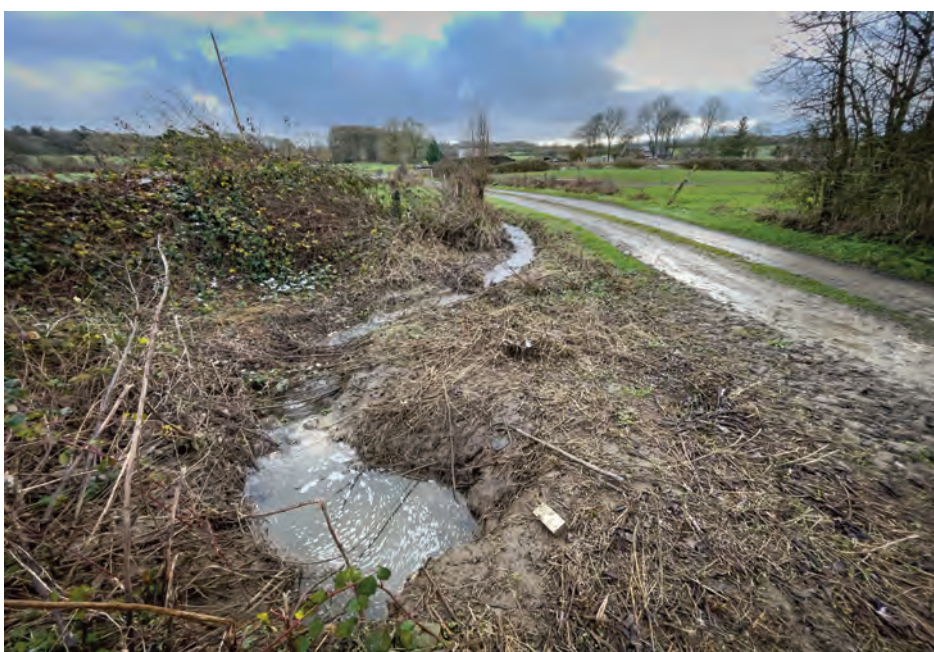
Photo 4. La chantoire de Préal est située au même niveau (altitude) que le chemin, il n'y a aucune dépression marquée

Le fontis absorbant de ruisseau. La chantoire de Préal (551-044) se présente comme une perte à même le sol en bord de chemin, il n'y a pas vraiment de dépression marquée (photo 4). Or les 2 autres pertes connues se trouvent, ou se trouvaient, au fond d'une profonde dépression. Sur la figure 3, grâce au relief lidar, on peut noter la présence de plusieurs dolines dans les environs. Pourquoi n'y en a-t-il pas ici ? Sur le relief lidar, on voit bien la présence proche de la doline 551-069 ainsi qu'un léger creux qui la pré-

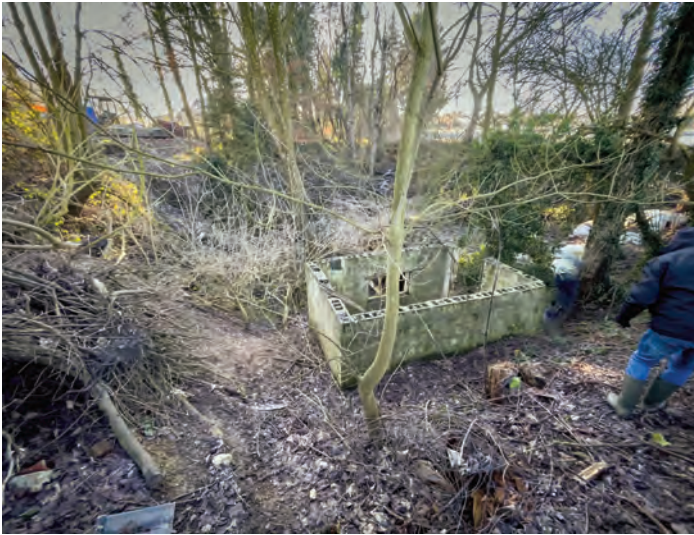
Photo 7. La doline de la chantoire de Soy est fortement encombrée de débris. Il y subsiste toujours la ruine du local à matériel de l'ESB qui y a effectué de gros travaux de désobstruction dans les années 60.
